Aranykapu Bölcsőde süllyedésével kapcsolatos vis maior pályázat benyújtásáról (ebr azonosító: 623 637)

EBR azonosító: 623 637

MŰSZAKI SZAKÉRTŐI VÉLEMÉNY

Aszód, Kossuth u. 78/A. Bölcsődei támfal -és altalaj eredetű
épület károsodásokra (108. hrsz.)

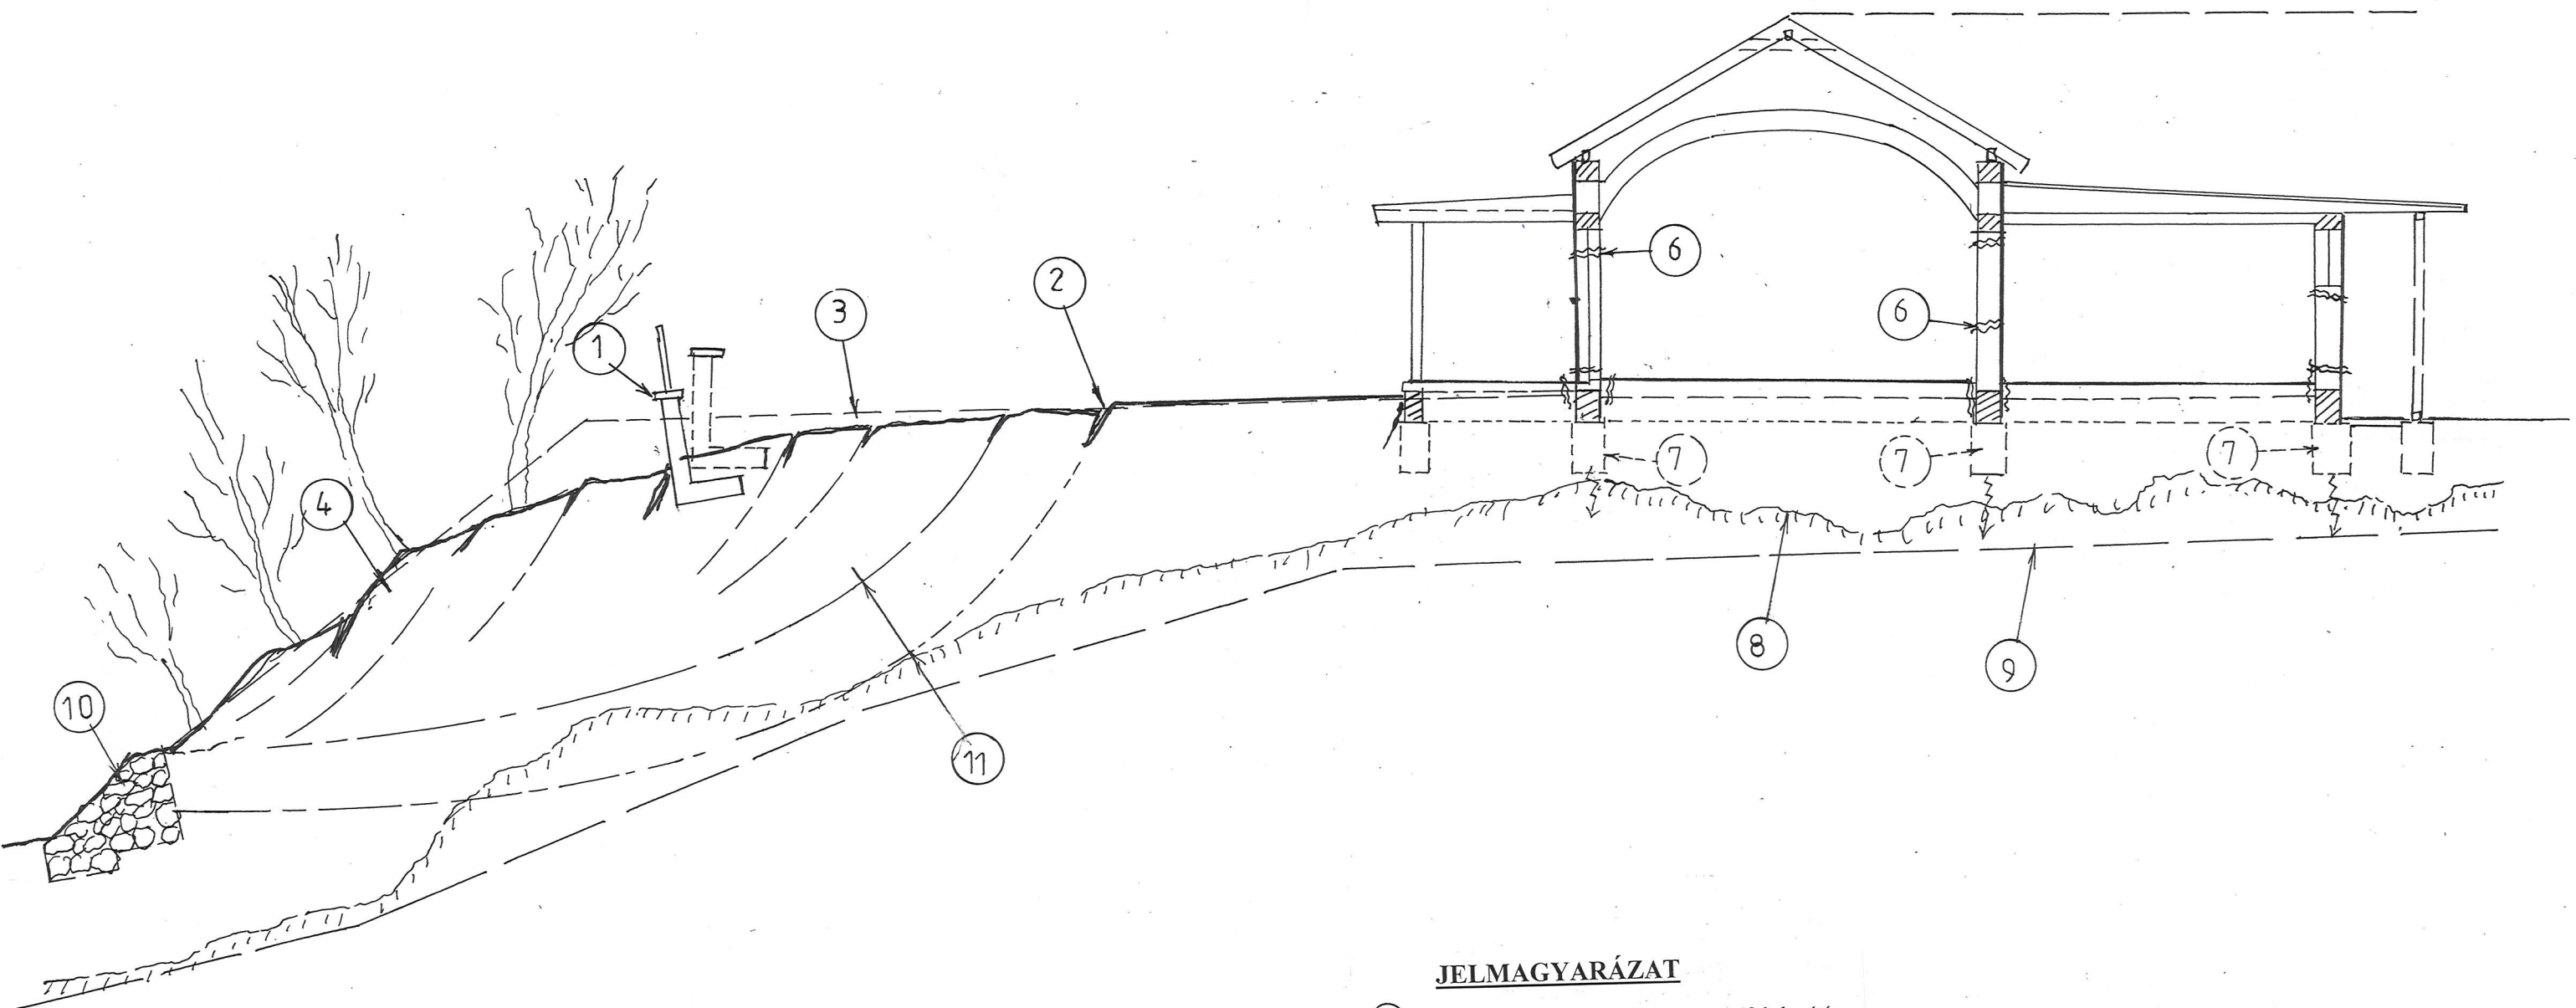
3. rajz

A-A KÁROSODÁSI MINTA- SZELVÉNY M=1:100
 Aszód, Kossuth u. 78/A. (108. hrsz.) Bölcsőde támfal- és épület károsodásokról , ebr: 623 637

- ① kibillent, lesüllyedt és megrepedt támfal- kerítés
- ② suvadási övrepedések a terpen („zökkenések”)
- ③ lesüllyedt óvoda udvari terep (kb. 40-50 cm-t)
- ④ deformálódott rézsű, elbillent fákkal
- ⑤ megrepedt terméskő burkolatos támfal
- ⑥ épület fal- és padozati repedések
- ⑦ megsüllyedt épület- alapok
- ⑧ valamikori zaklatott bányaudvar szint (terep)
- ⑨ feltételezett jó teherbíró talaj szintje (feltárandó)
- ⑩ kőprizma a rézsűábon
- ⑪ mértékadó csúszólapok

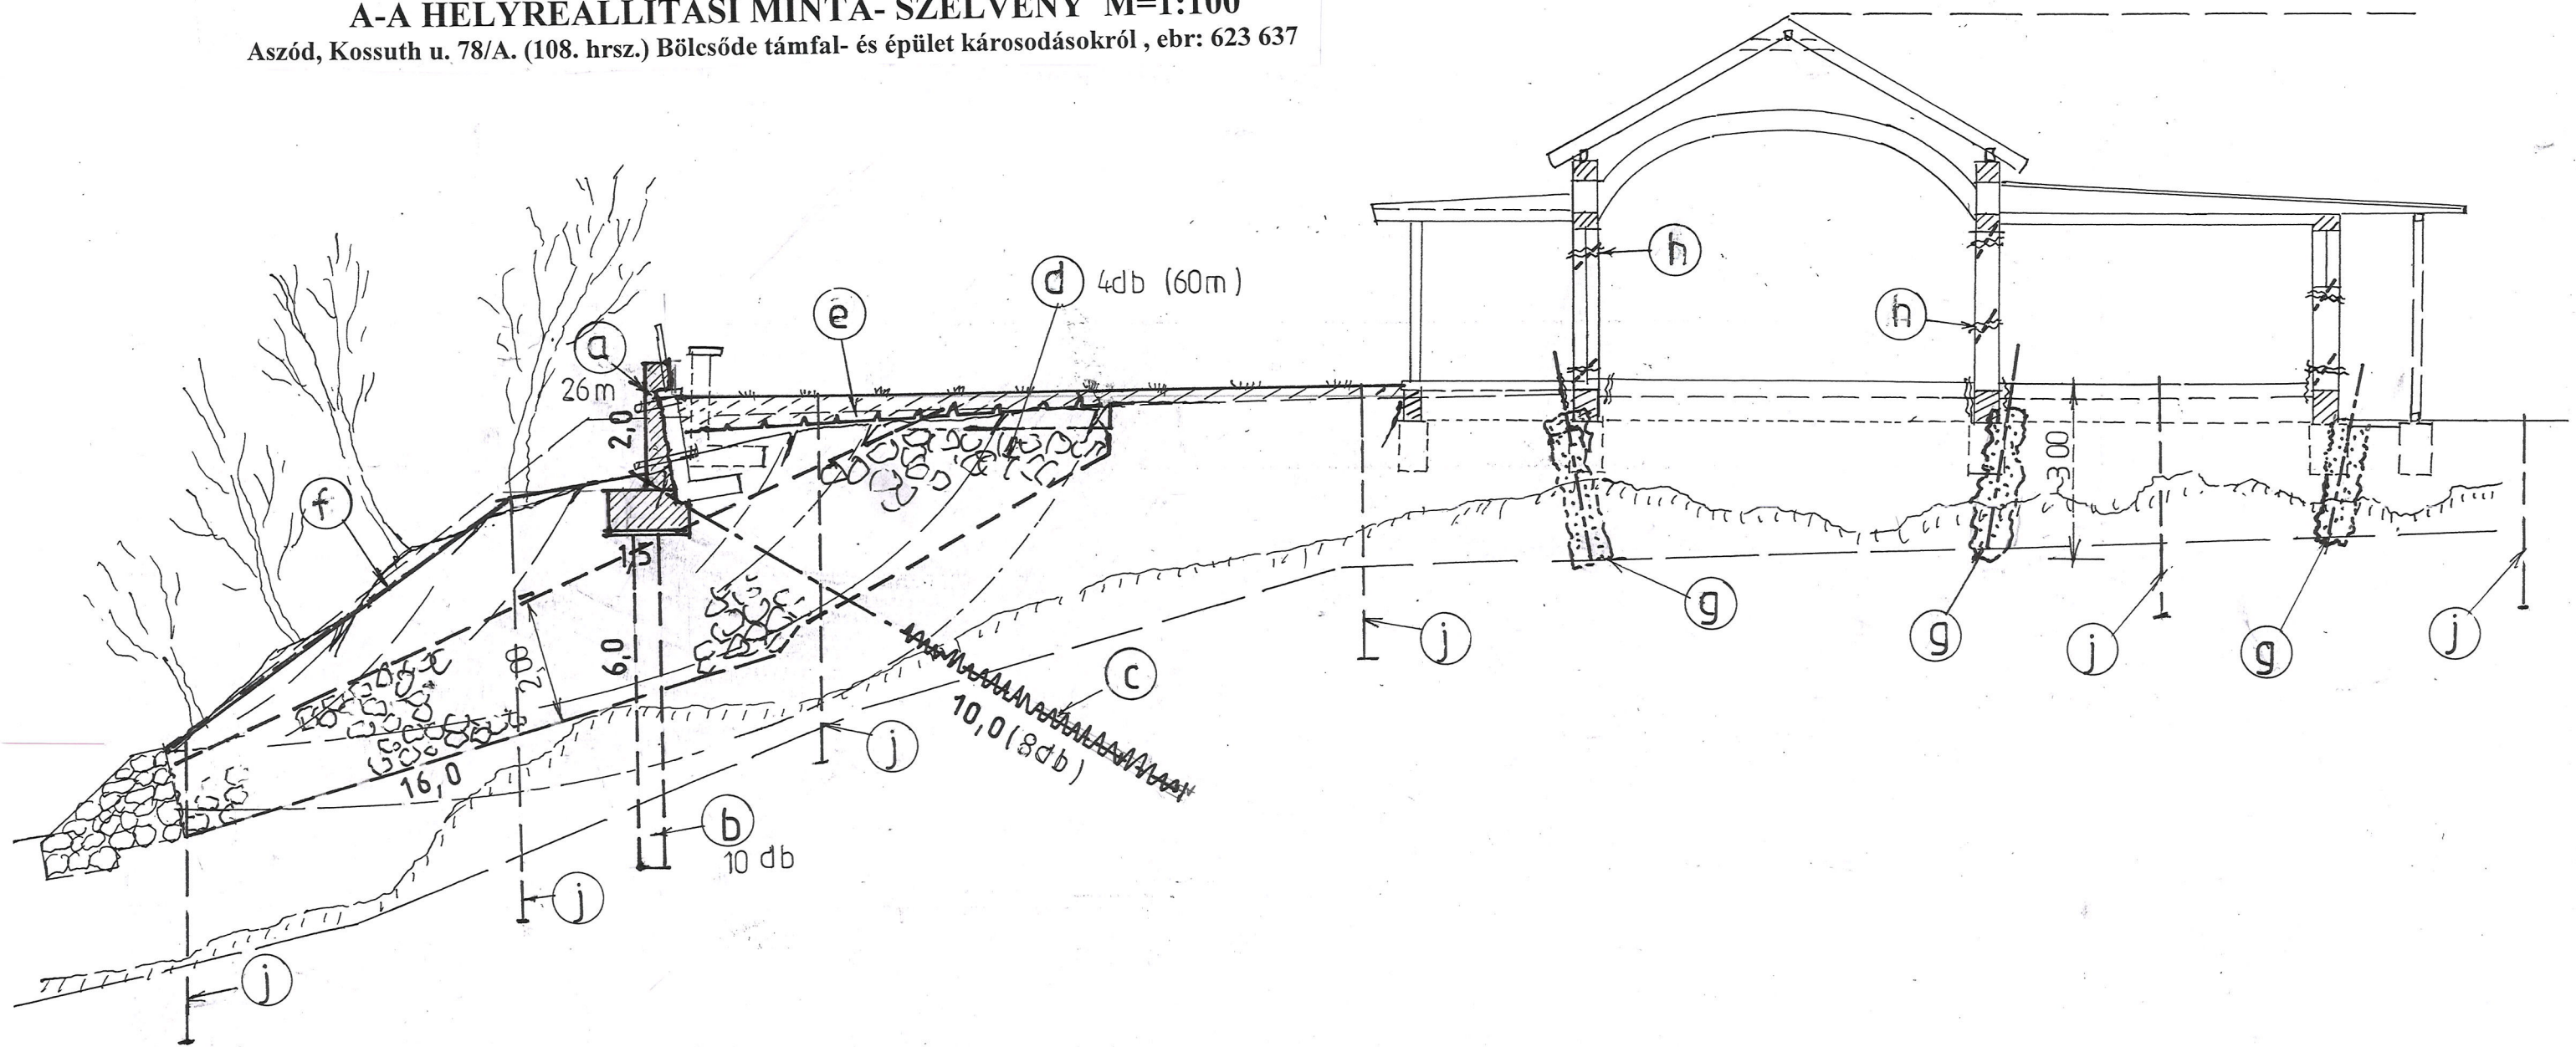
A-A HELYREÁLLÍTÁSI MINTA- SZELVÉNY M=1:100

A javasolt megoldást a 6. rajz mutatja be. A tönkrement , leomlott és kihasasodott bélésfal megmarad, amellé kívülről 22+4=26 hosszban egy fúrt vb. cölöp- alapokra támasztott kihorgonyozott talpas vb. szögtámfal épül, alá- alapozva a régi fal-alap külső peremének és azzal egybe tuskézve.

- a vasbeton szögtámfal- erősítés a partélen, vízkivezetéssel
- b fűrt vb. cölöpsor, D= 30 cm, t= 3,00 m
- c fesztített injektált talajhorgonyok, t= 3m, L= 10 m P= 8 tonna
- d szárító- támasztó kőbordák b=1,2 m, h= 2,0 m. L= 8-16 m
- e terep visszatöltés georács aljazaton, füvesítve, lejtetve
- f rézsú felületi rendezése, füvesítése
- g alap- alá injektálás sakk tábla kiosztással (56 db, 168 m)
- h fal- repedések rögzítése („varrása”) befűrt acél rudakkal
- j talajmechanikai fúrások (kb. 12 db, 80-90 m)

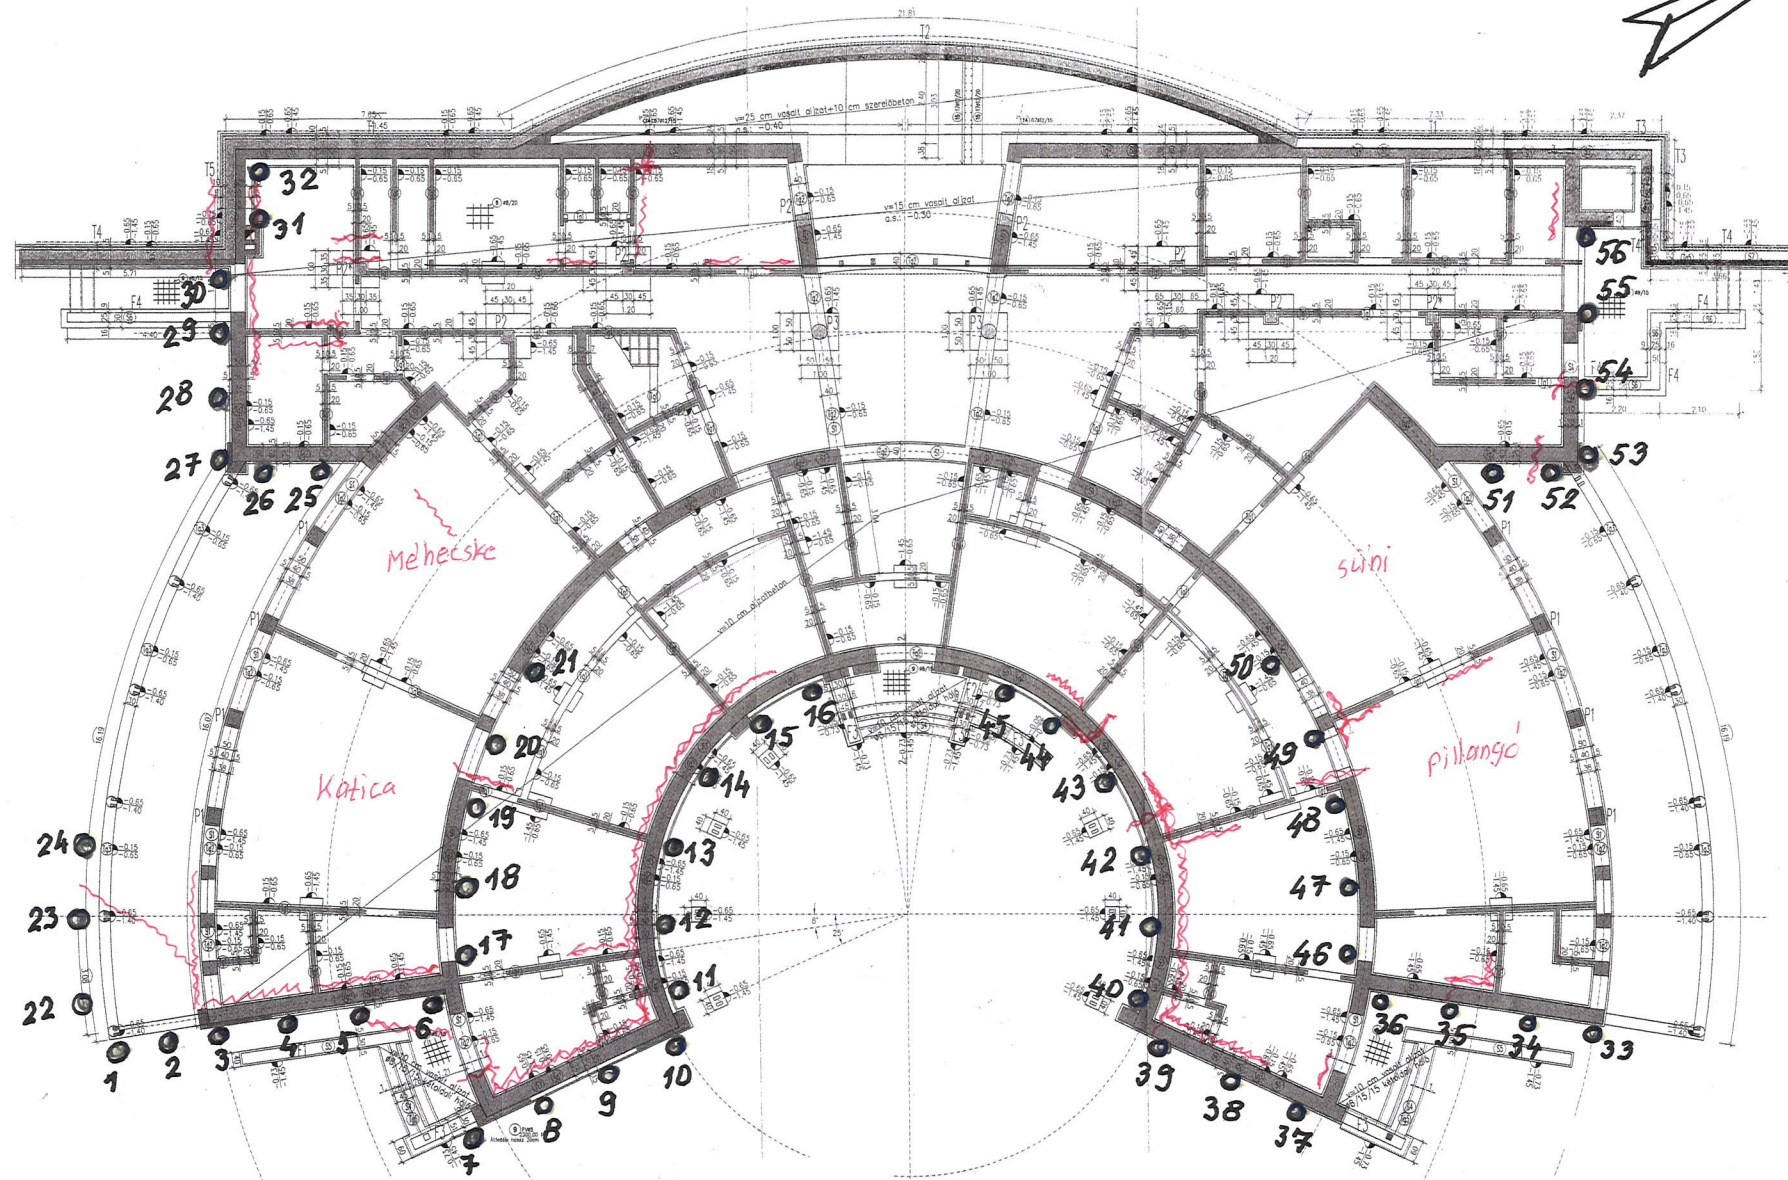
ALAP ALÁ- INJEKTÁLÁSI HELYSZÍNRAJZ M=1:200

A javasolt megoldást a 6. és 7. rajz mutatja be. A nagyobb mozgások (repedések) helyein a fúrásokkal feltárt teherbíró talaj szintjéig a megsüllyedt alapokat ferdén befúrt és bennmaradó acél injektor csöveken át híg cementtejjel, sakktábla- kiosztásban **alá kell injektálni.** (egymás után minden 2. furat injektálható, majd 2 nap múlva a köztes furatok injektálása következhet). A furat kiosztás kb. 1,5-2,0 m, mélyég kb. 3,0 m. A cső réselése az alapsíkig (kb. -1,10 m) történjen. Az injektálás 4-6 bár nyomással végezhető, mely kb. 60 cm-es átmérőjű habarcs- cölöpöket hoz létre az alapok alatt. A furat-palástot a réselte szakasz kezdetéig el kell tömíteni (palást- cementezés). A megbontott padozat, burkolatok és szigetelés ezután helyreállítandó (furatonként kb. 50x50 cm-es felületen). Összesen kb. 56 (60) db furat szükséges az előzetes repedésrajzolat alapján (ld. 7. rajz). Csak ott kell injektálni, ahol a főfalakon repedések keletkeztek. Injektáláskor kötégysorítót kell az anyagba folyamatosan adagolni. Előtte a közműveket fel kell tární. Vezetékek mellett 1-1 m-en belül tilos az injektálás.
