Aranykapu Bölcsőde süllyedésével kapcsolatos vis maior pályázat benyújtásáról (ebr azonosító: 623 637)

EBR azonosító: 623 637

MŰSZAKI SZAKÉRTŐI VÉLEMÉNY

Aszód, Kossuth u. 78/A. Bölcsődei támfal -és altalaj eredetű
épület károsodásokra (108. hrsz.)

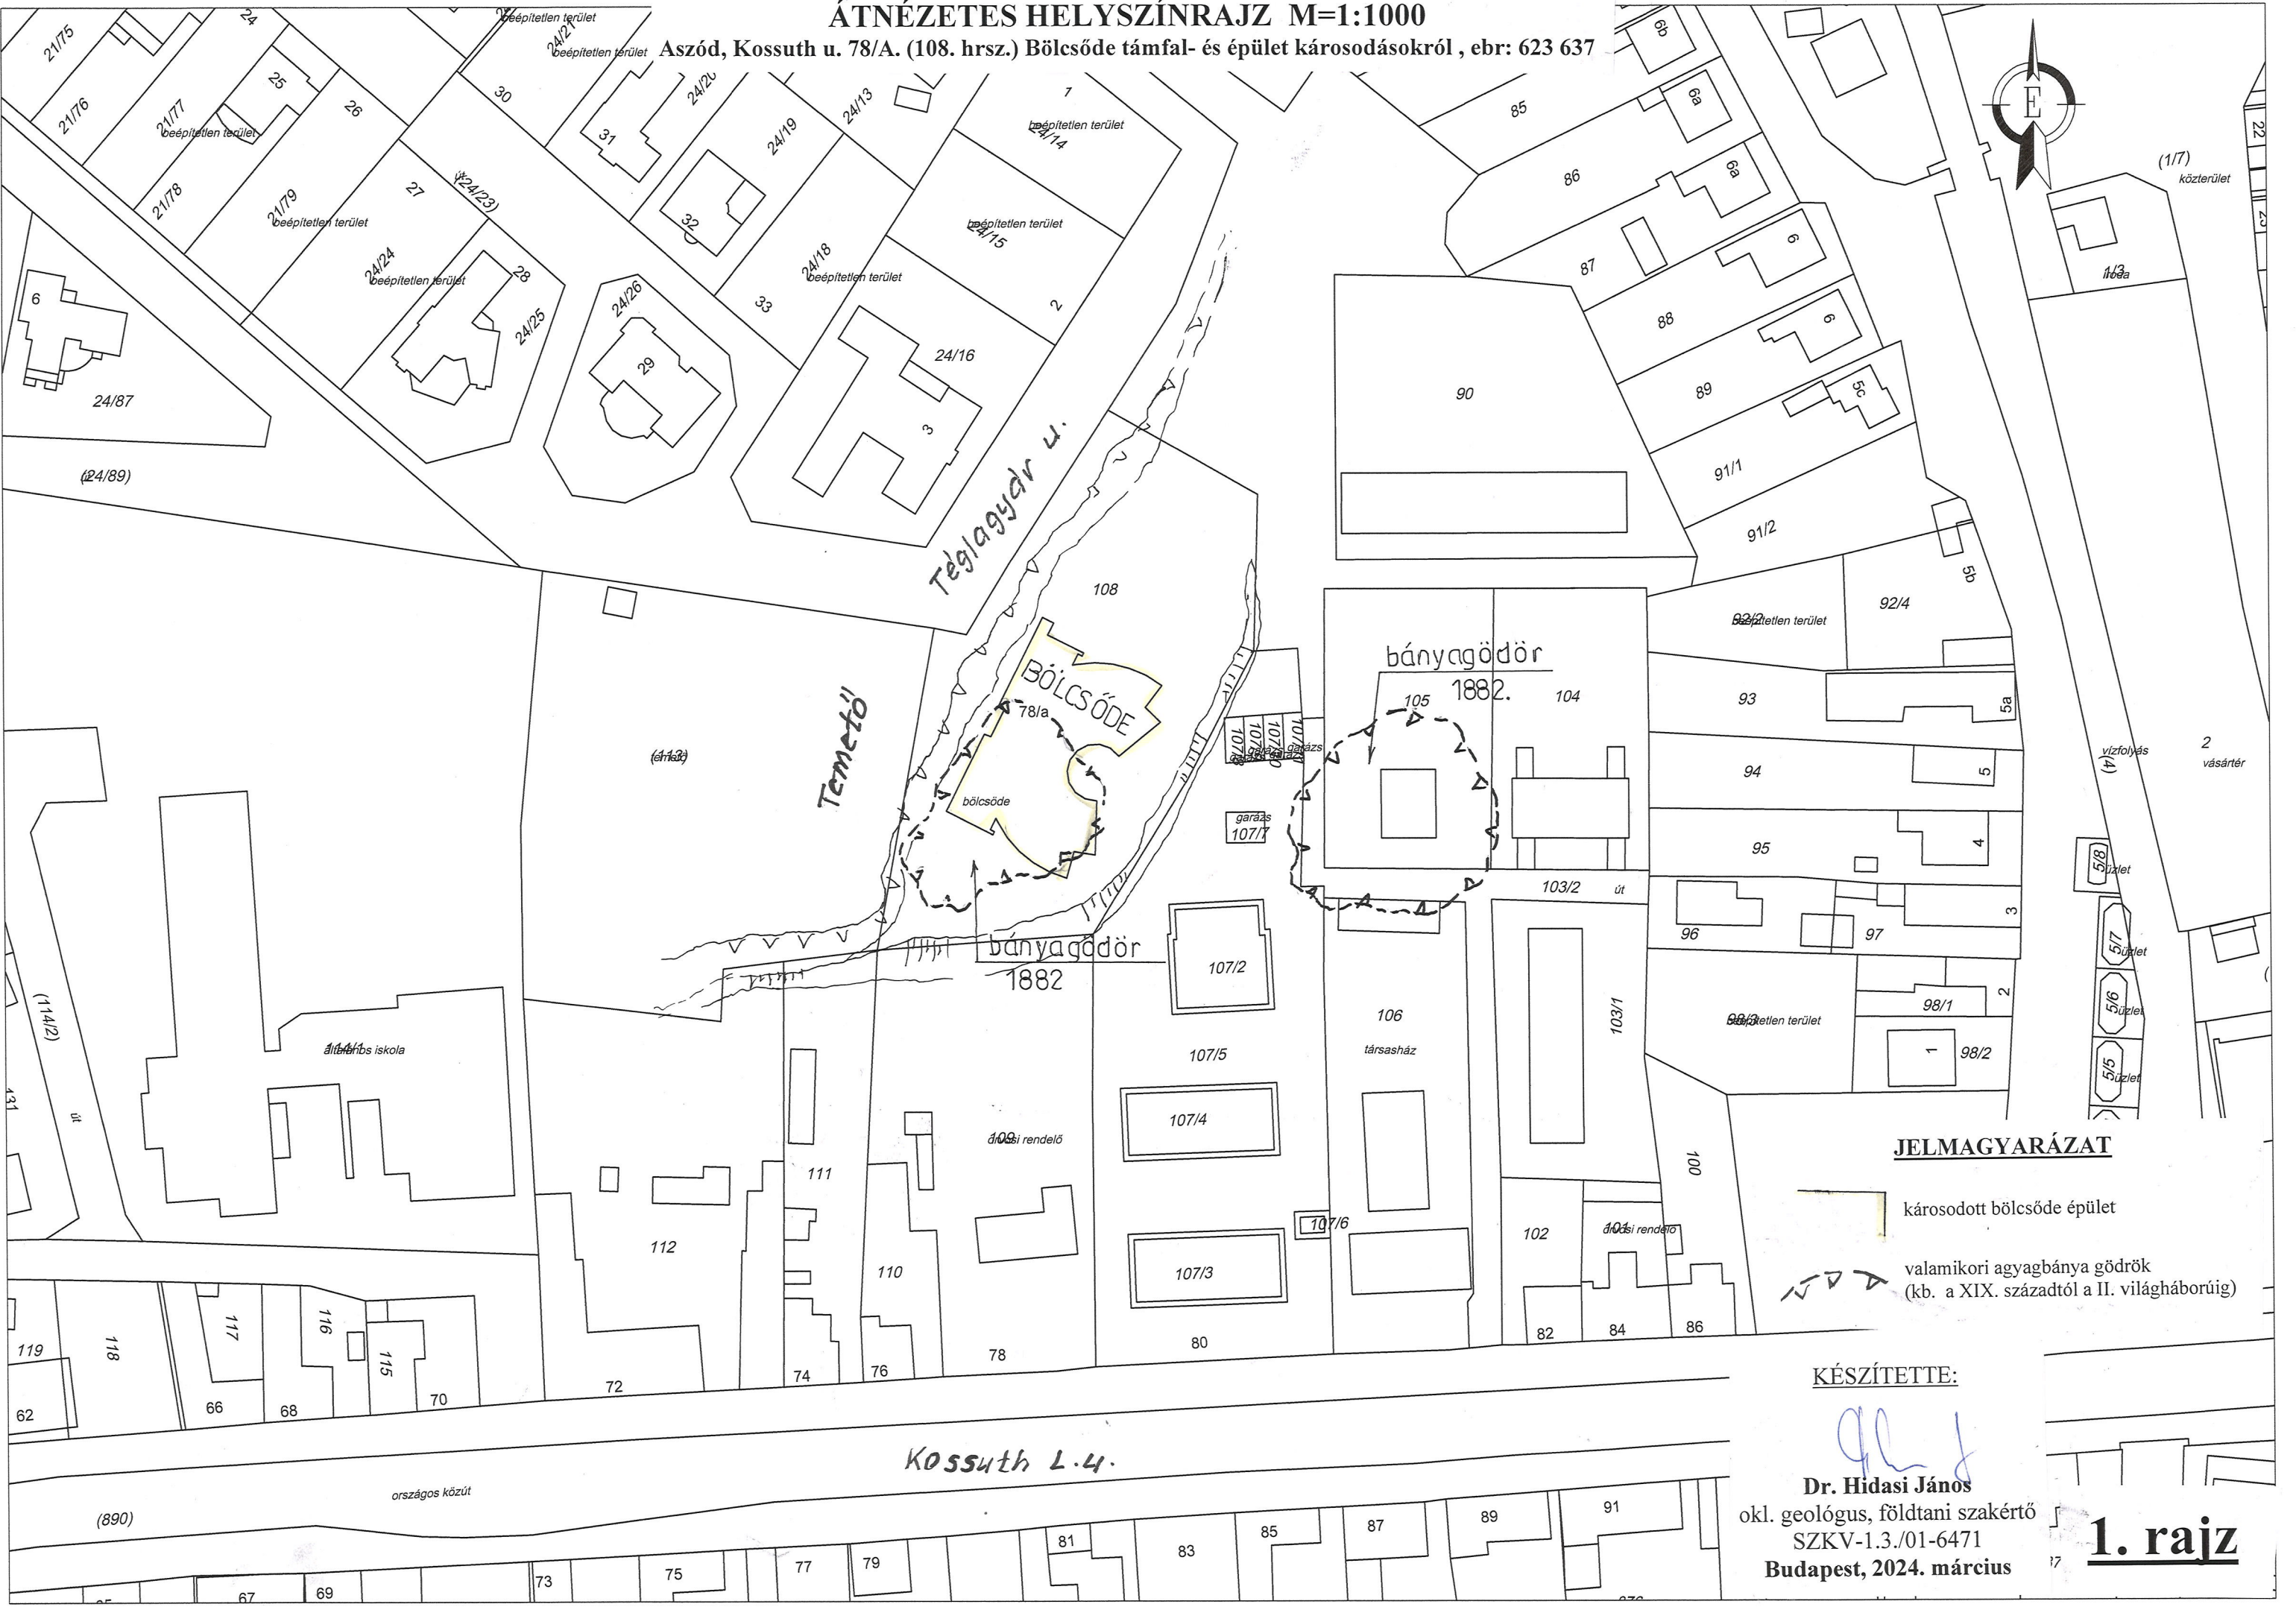
ÁTNÉZETES HELYSZÍNRAJZ M=1:1000

Aszód, Kossuth u. 78/A. (108. hrsz.) Bölcsőde támfal- és épület károsodásokról, ebr: 623 637

károsodott bölcsőde épület
-

valamikori agyagbánya gödrök (kb. a XIX. századtól a II. világháborúig)
